HOCHWASSERVORSORGE AM STANDORT DER FEUERWEHR FELS

HYDRAULISCHE UNTERSUCHUNG UND KONZEPTION + UMSETZUNG DER MASSNAHMEN 1 + 2

Hochwasserschutz CIS Larochette

Hydraulische Untersuchung und Konzeption

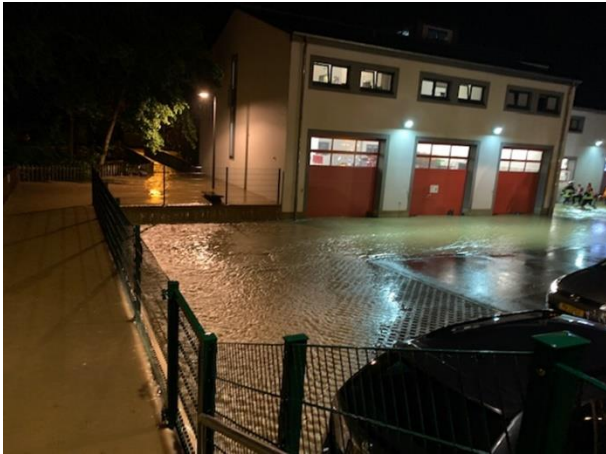
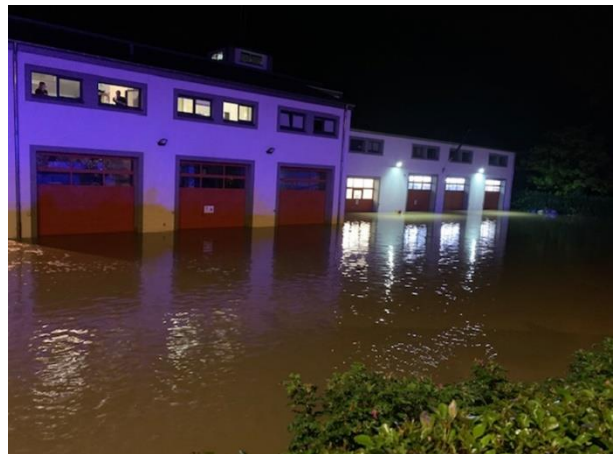
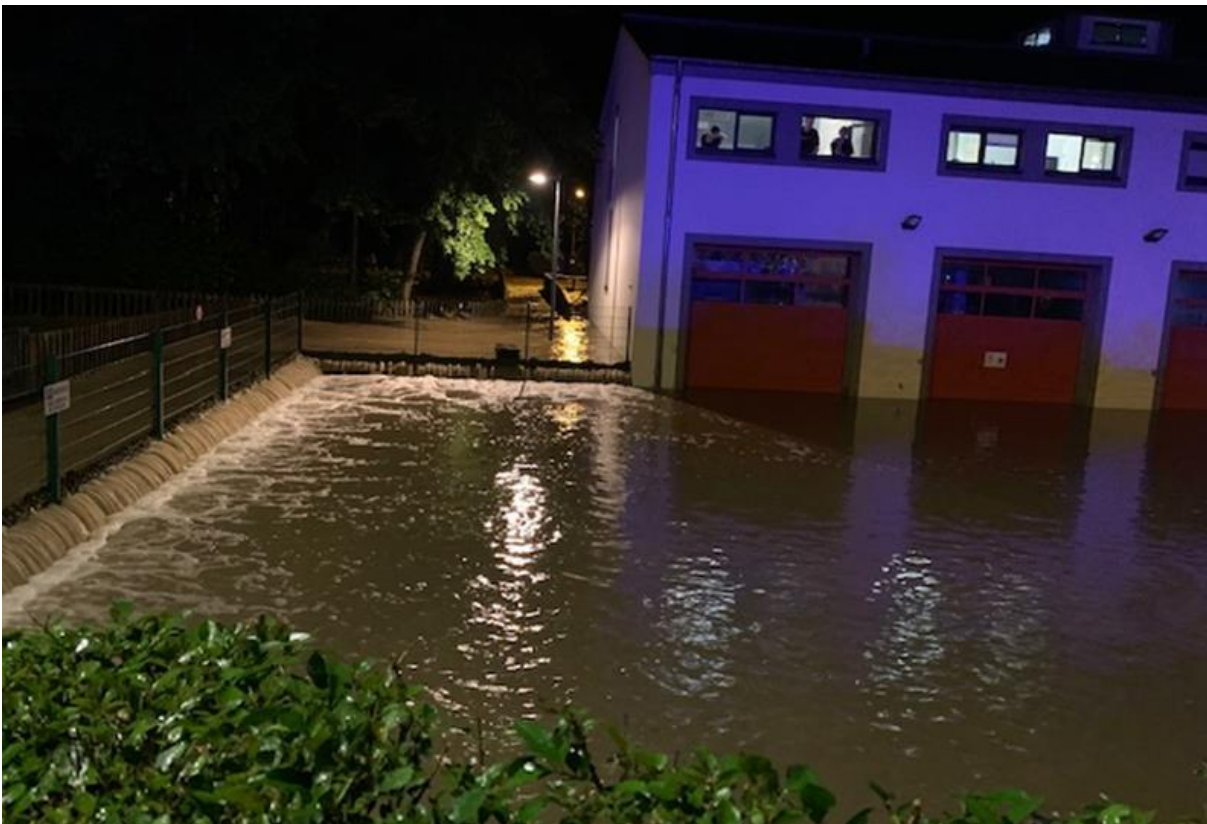
Bei dem Ereignis vom Juli von 2021 kam es zu Überflutungen von bis zu ca. 85 cm (Höhe im Bereich Hydrant gemessen).

Abbildung 2: Fotos Hochwasser Juli 2021 – Feuerwehr Larochette

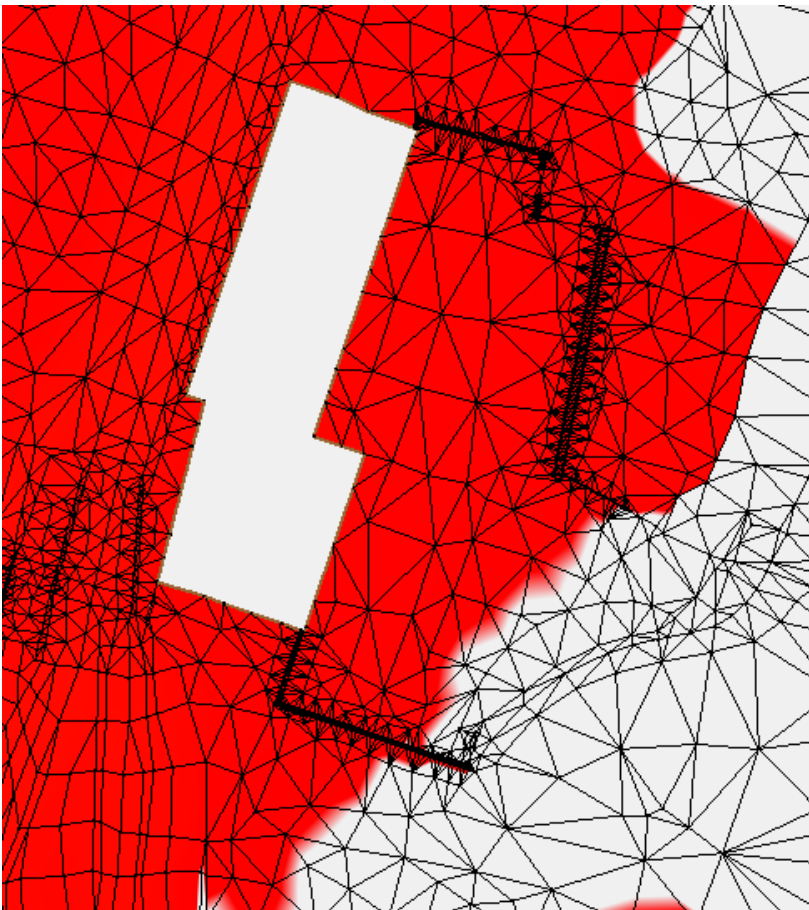
In der Abbildung der Simulation unten bei einem Abfluss von $48 \text{ m}^3/\text{s}$ ist zu sehen, dass der Hof mit einer Höhe von 60-80 cm überflutet wurde, was den Angaben zu dem Ereignis, die von der Feuerwehr gemacht wurden, entspricht.

Abbildung 5: Abbildung Simulation mit Überflutung bei $48 \text{ m}^3/\text{s}$ (IST-Zustand)

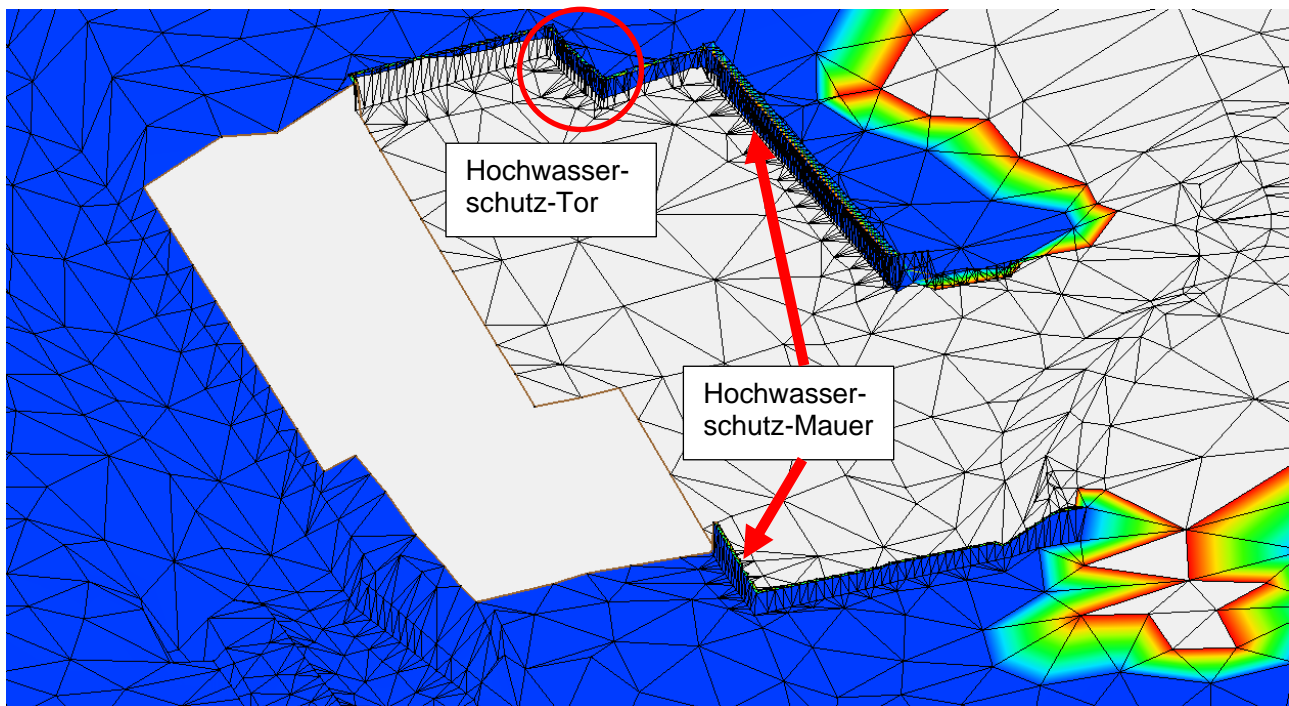
Abbildung 6: Abbildung Simulation mit Überflutung bei $48 \text{ m}^3/\text{s}$ und Hochwasserschutzmauer (PLAN-Zustand)

Gemäß modelltechnischer Überprüfung sollte die Oberkante der Mauer folgende Höhen haben, damit ein Ereignis wie bei Juli 2021 nicht mehr passieren kann:

- Mauer auf der nördlichen Seite: 90-100 cm → 272,0 m+NN
- Mauer auf der westlichen Seite: 80-90 cm → 272,1 m+NN
- Mauer auf der südlichen Seite: 85-100 cm → 272,3 m+NN

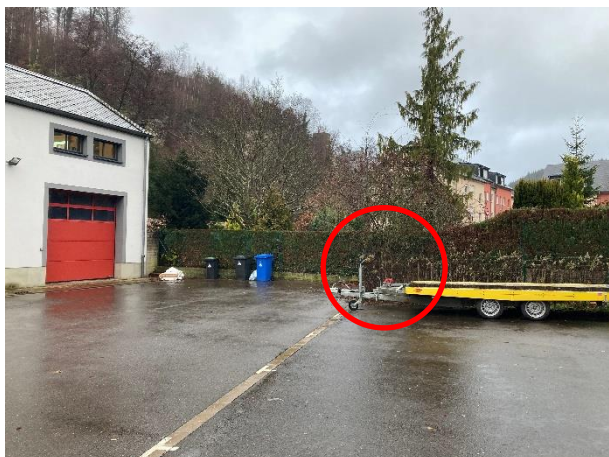
In der nördlichen Ecke des Grundstückes gibt es zurzeit ein Tor und eine Einfahrt zum Garten des Nachbarn. Sollte eine Hochwasserschutzmauer gebaut werden, muss dieses Tor durch ein dichtes Hochwassertor ersetzt werden, damit das Gelände nicht von Norden überflutet werden kann.

Abbildung 7: Tor zum Nachbargarten

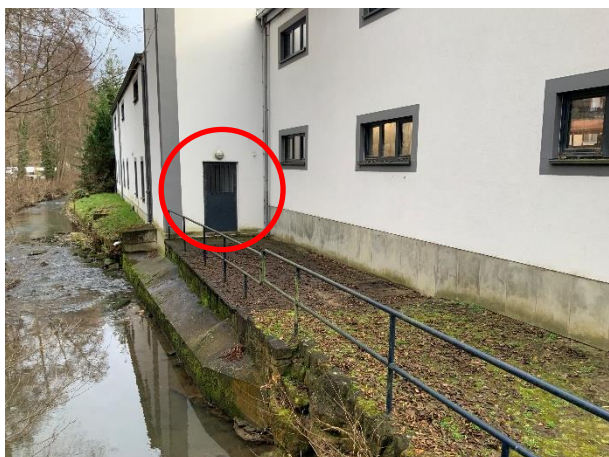
Abbildung 9: gewässerseitige Tür

Weiterhin sollten die gewässerseitigen Gebäudeöffnungen (Tür, tiefliegende Fenster) durch druckdichte Elemente ersetzt werden (s. nachfolgende Fotos).

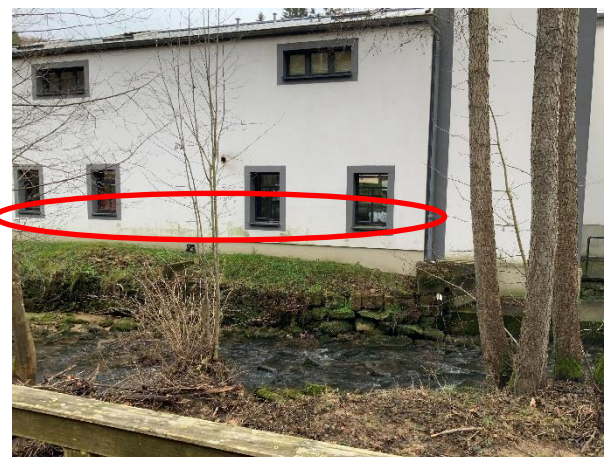
Abbildung 10: gewässerseitige tiefliegende Fenster

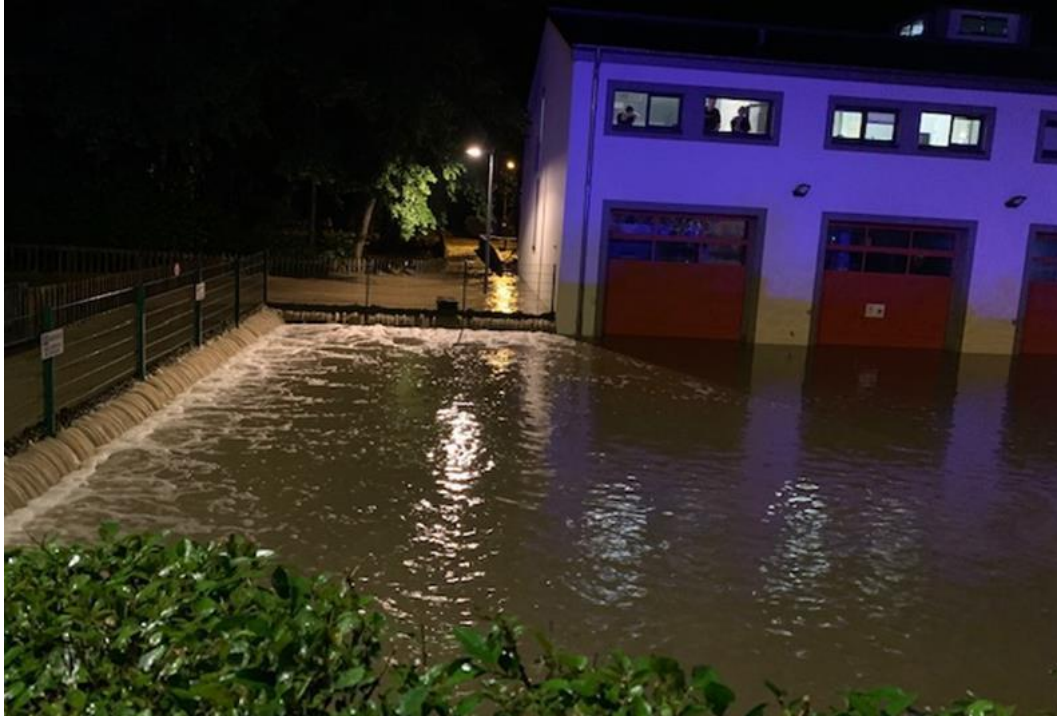
Um einem erneuten Überströmen der Mauer wie im nachfolgenden Bild entgegenzuwirken, wird eine Erhöhung auf den beiden Seiten des Standortes vorgesehen.

Abbildung 1: Situation im Juli 2021 an der südwestlichen Mauer

Das errechnete Schutzziel zur südwestlichen Seite beträgt 272,30 m.ü.NN. Da die Mauer ähnlich der Umgebung leicht in Richtung Straße ansteigt, variiert die Erhöhung zwischen maximal 52 cm an der Ecke des Gebäude und 37 cm in Richtung Straße, bevor der Nullpunkt in der letzten größeren Erhöhung erreicht wird. Die statischen Voruntersuchungen haben ergeben, dass diese Erhöhung auf der bestehenden Mauer möglich ist.

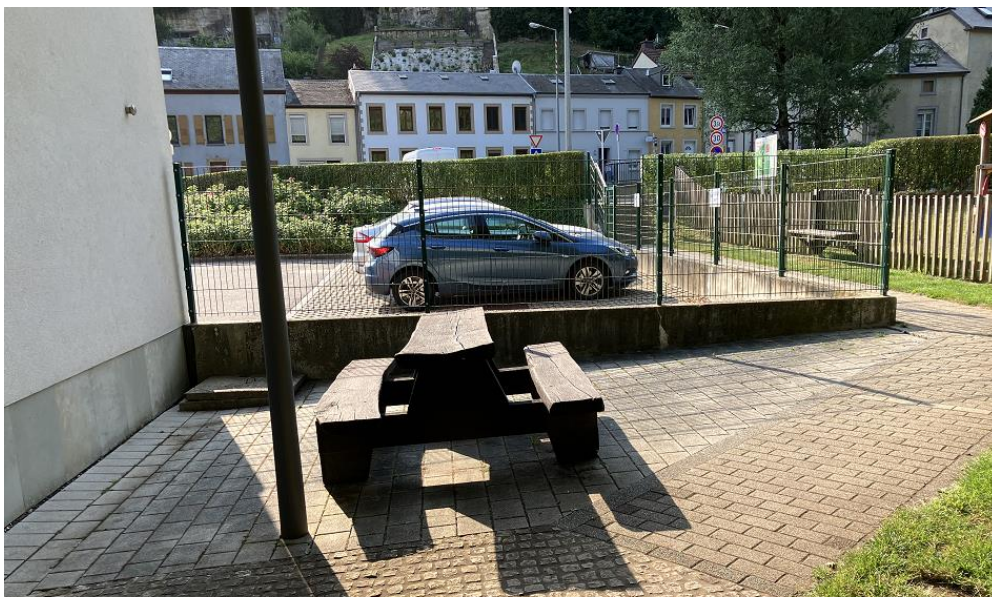
Abbildung 2: Blick auf die südwestliche Mauer

Da es jedoch keine Daten zur Ausführung und somit der Fundamenten der Stützmauer gibt, muss diese mittels einer Sondierung geprüft werden. Wie im Prinzip-Schnitt im Plan 212121-22-002203 dargestellt, wurde für die aktuelle Planung und Kostenberechnung ein ungünstiger Fall angenommen. Die Voruntersuchungen wurden unter Honorare mit in die Kostenermittlung übernommen.

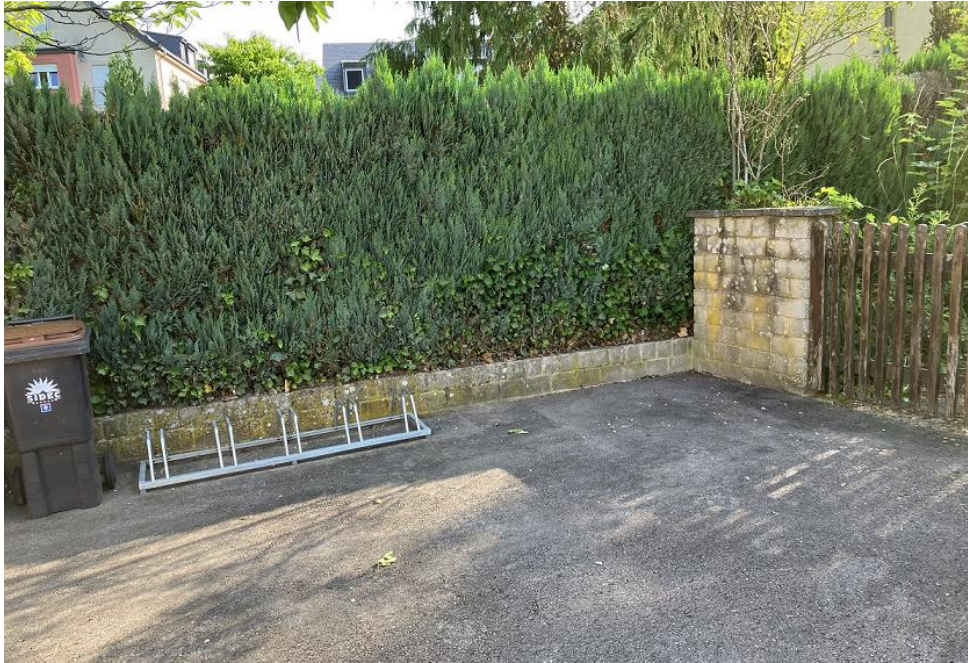
Abbildung 3: Blick auf die nördliche Mauer

Auf der nördlichen Seite ist auf Grund des bestehenden Mauerwerkes und der deutlichen Erhöhung eine neue Betonmauer vorgesehen.

Die neue Höhe beträgt hier 272,00 m.ü.NN, liegt somit zwischen 75 und 100 cm höher als die Geländehöhe und wird zwischen der Gebäudeecke und der Anbindung mit der Mauer auf dem Nachbargrundstück, welche bereits die angestrebte Höhe von 272,00 hat, hergestellt.
